Análisis de Dique y Plan Cartográfico Proyecto de los Ríos Portugués y Bucaná

Municipio de Ponce, Puerto Rico

Mayo 2020

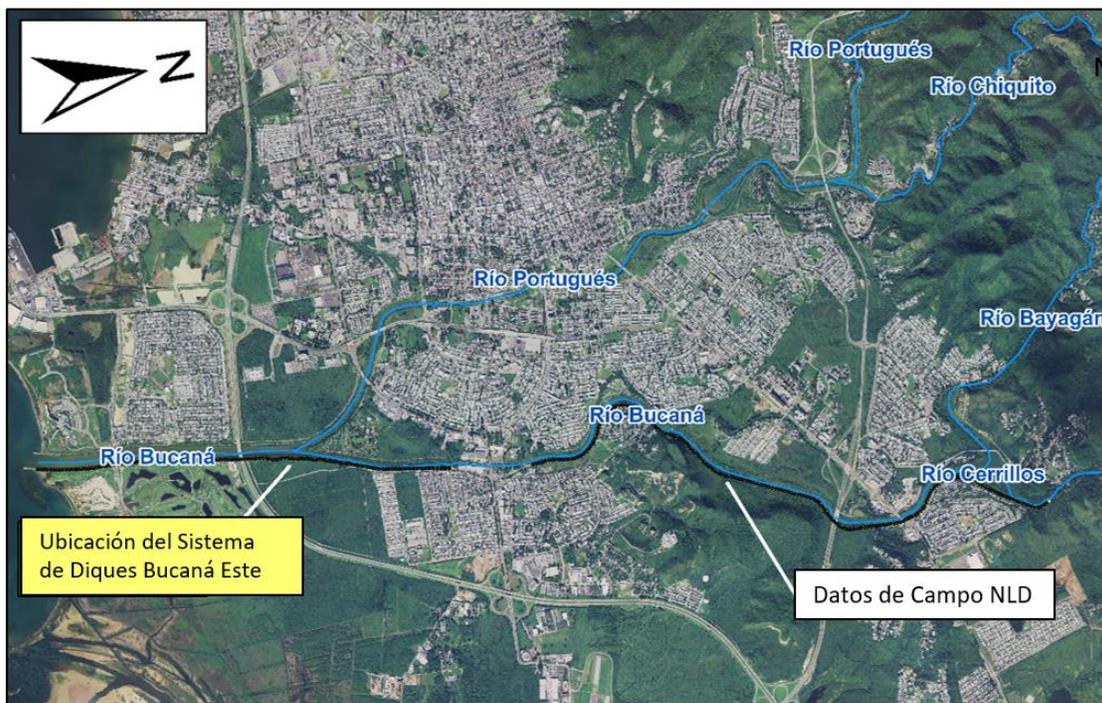
Figura 1: Ubicación del Sistema de Diques Bucaná Este

Los sistemas de diques Bucaná Este, Portugués y Bucaná, Portugués Oeste, Cuenca Alta de Escombros del Bucaná, Bayagán Norte y el Sistema de Amarre Portugués Norte fueron diseñados y construidos por el USACE como parte del Proyecto Ríos Portugués y Bucaná con el propósito de reducir el riesgo de inundación en el Municipio de Ponce. Al finalizar el proyecto en el 2013, éste fue entregado al patrocinador local, el Departamento de Recursos Naturales y Ambientales de Puerto Rico. El Sistema de Dique Este del Bucaná se extiende a lo largo de las orillas izquierdas de los ríos Bucaná y Cerrillos, desde la desembocadura del Río Bucaná hasta 1,250 metros (4,100 pies) aguas abajo de la PR-5139. El Sistema de Diques Portugués y Bucaná comienza justo aguas arriba de la PR-504, a lo largo de la orilla izquierda del Río Chiquito, luego sigue a la orilla izquierda del Río Portugués y la orilla derecha del Río Bucaná, y termina a lo largo de la orilla derecha del Río Bayagán, justo aguas arriba de la Avenida Principal. El Sistema de Diques Portugués se extiende desde la desembocadura de la orilla derecha del Río Bucaná hasta 1,100 metros (3,600 pies) aguas arriba de la PR-10, a lo largo de la orilla derecha del Río Portugués. El sistema de diques de la Cuenca Superior de Escombros del Bucaná consta de dos segmentos de amarre más pequeños a lo largo de la orilla derecha del Río Cerrillos antes de la confluencia con el Río Bayagán. El Sistema de Diques Bayagán Norte se extiende desde 50 metros (160 pies) hasta 320 metros (1,050 pies) aguas arriba de la Avenida Principal a lo largo de la orilla izquierda del Río Bayagán. El Sistema de Amarre de Diques Portugués Norte se extiende desde la PR-504 a lo largo de la orilla derecha del Río Chiquito hasta la orilla izquierda del Río Portugués, 1,000 metros (3,280 pies) aguas arriba de su confluencia con el Río Chiquito. Estos sistemas se muestran en las Figuras 1, 2, 3, 4, 5 y 6. Los datos de elevación disponibles en la Base de Datos Nacional de Diques (NLD, por sus siglas en inglés) del USACE se utilizaron para informar el análisis del Bucaná Este, Portugués y Bucaná, Portugués Oeste, Cuenca Alta de Escombros del Bucaná, Bayagán Norte y el Sistema de Amarre Portugués Norte. Las ubicaciones que contienen datos de elevación se presentan como datos de campo en las Figuras 1-6.

El sistema de Diques Este del Bucaná se extiende por 9.54 kilómetros (5.93 millas). El Sistema de Diques Portugués y Bucaná se extiende por 12.4 kilómetros (7.73 millas). El Sistema de Diques Portugués Oeste se extiende por 8.06 kilómetros (5.01 millas). El Sistema de Diques de la Cuenca Superior de Escombros del Bucaná se extiende por 0.50 kilómetros (0.31 millas). El Sistema de Diques Bayagán Norte se extiende por 0.27 kilómetros (0.17 millas). El Sistema de Amarre Portugués Norte se extiende por 1.3 kilómetros (0.83 millas). Todos los sistemas de diques son de construcción de tierra y actualmente están "inactivos" en el Programa de Rehabilitación del USACE; si se dañan por inundación, estos sistemas de diques no podrán recibir asistencia de USACE para restaurar estos sistemas de diques a sus condiciones pre-inundación.

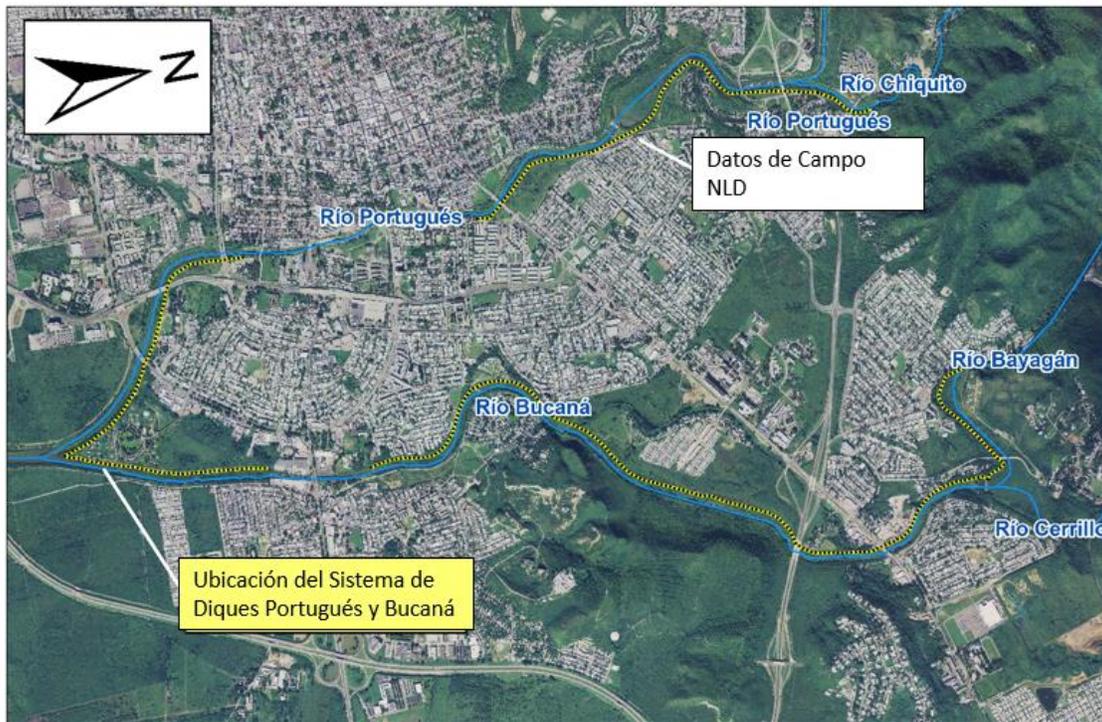
Figura 2: Ubicación del Sistema de Diques Portugués y Bucaná

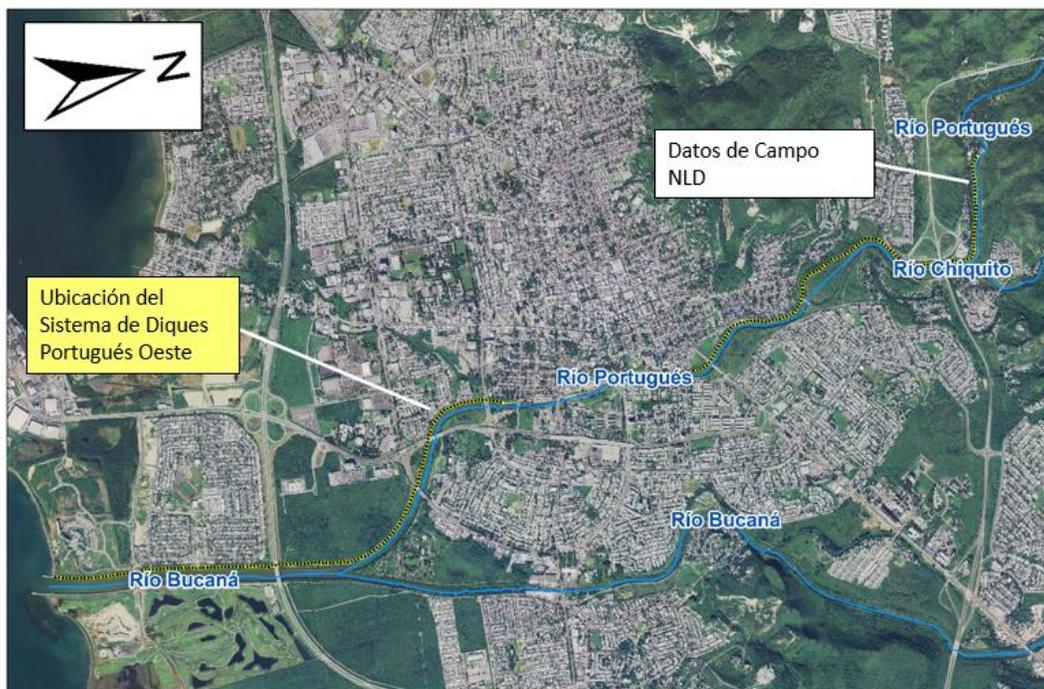
Figura 3: Ubicación del Sistema de Diques Portugués Oeste

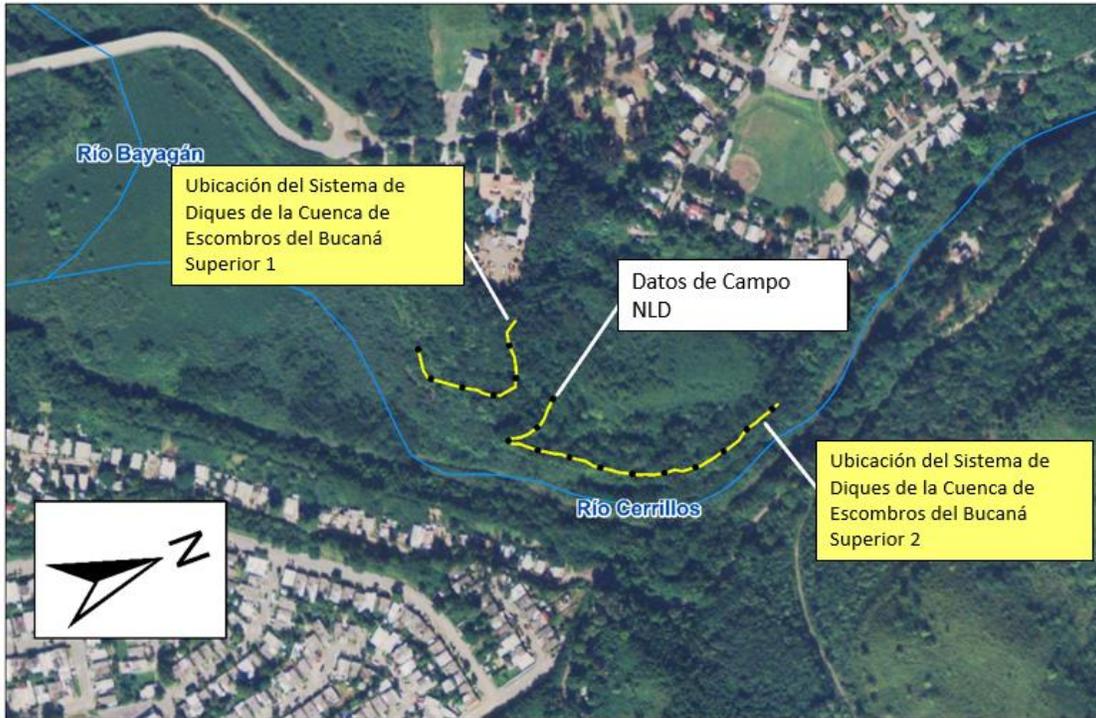
Figura 4: Ubicación del Sistema de Diques de la Cuenca de Escombros del Bucaná Superior

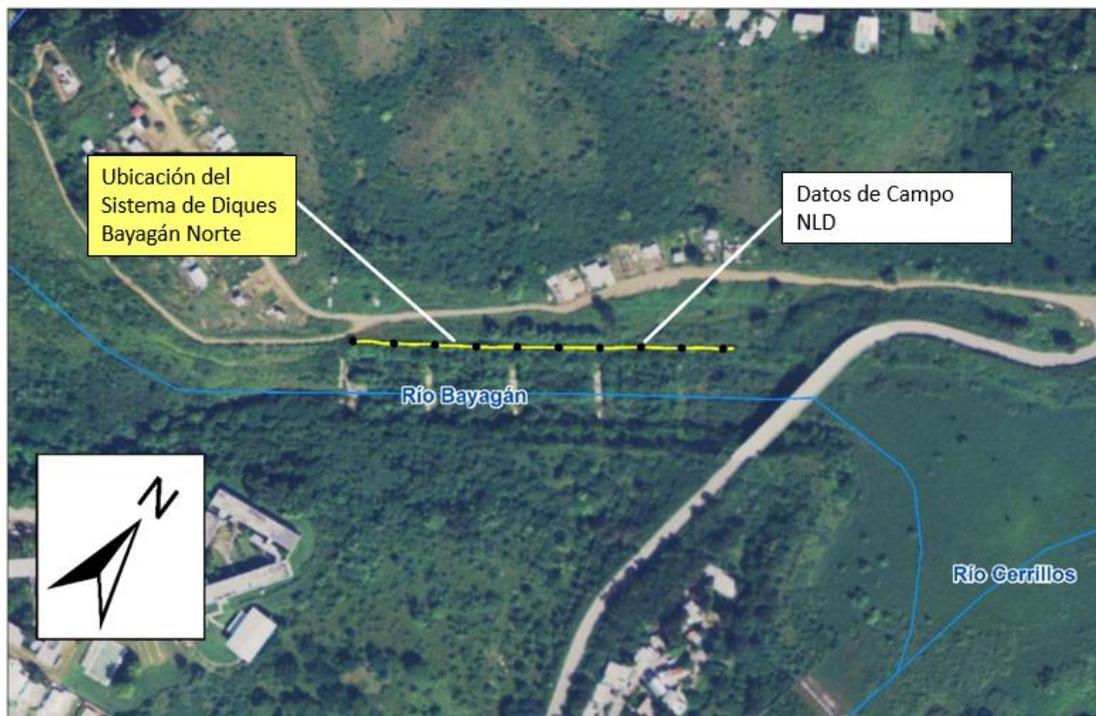
Figura 5: Ubicación del Sistema de Diques Bayagán Norte

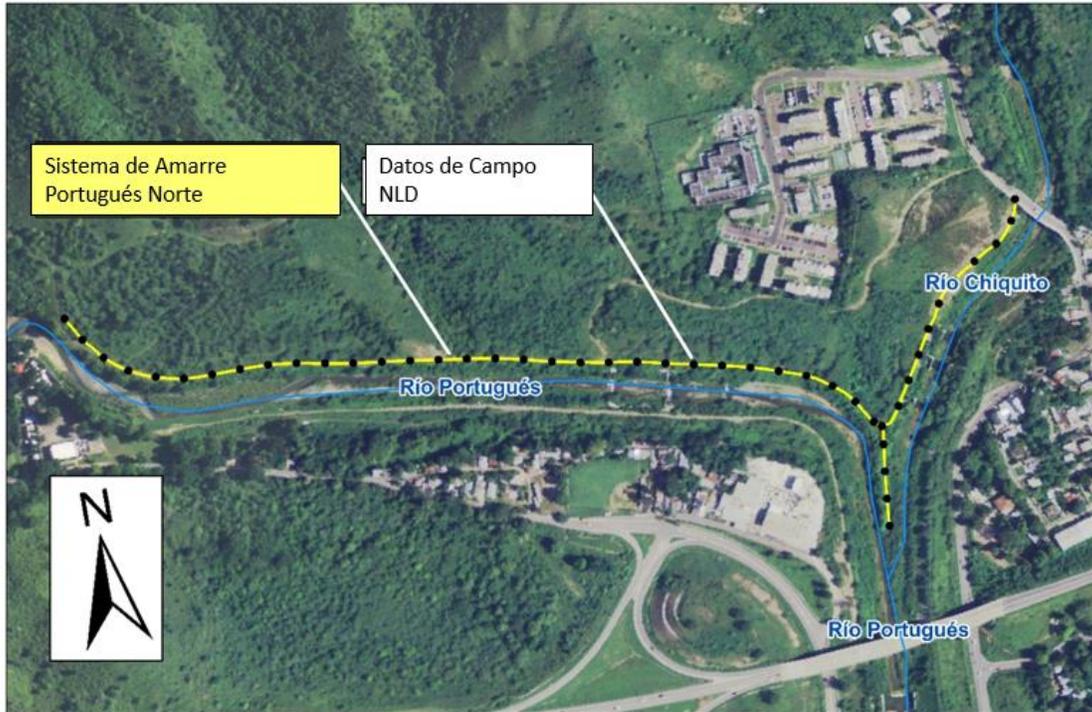
Figura 6: Sistema de Amarre Portugués Norte

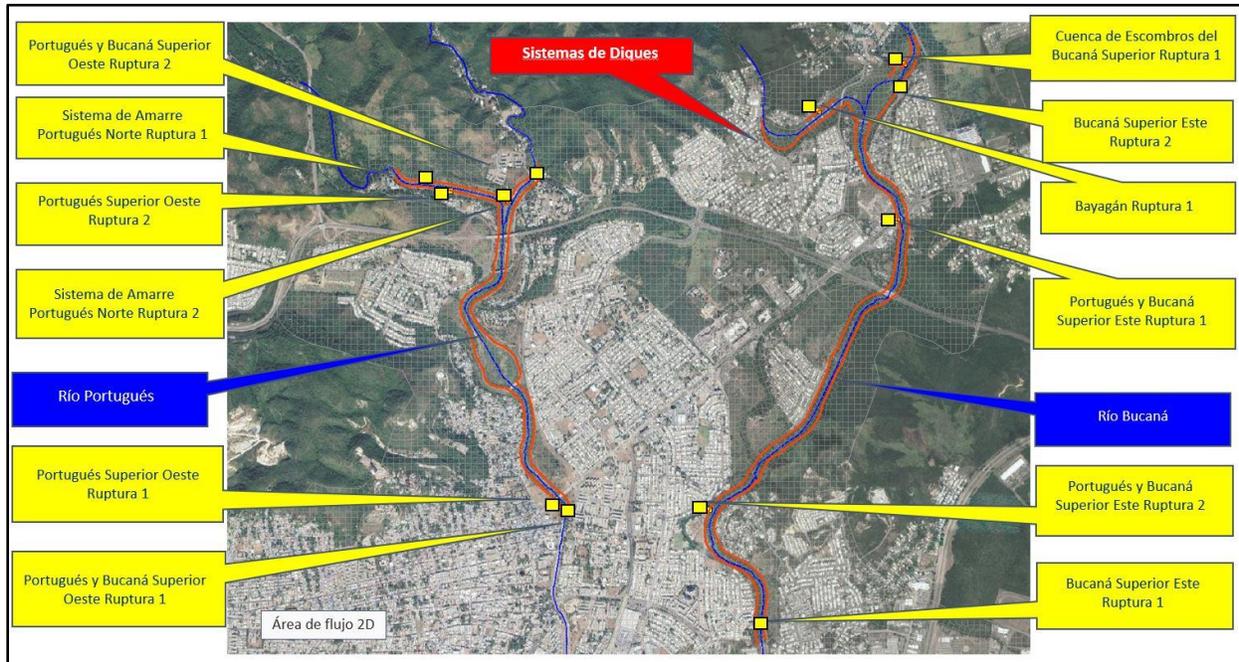
Figura 7: Mapa de Ubicación de las Rupturas

Para el procedimiento de Inundación Basado en Estructuras, se completaron análisis de ruptura hipotéticos en 12 ubicaciones independientes a lo largo de los tramos de dique. Cada ruptura se analizó individualmente utilizando HEC-RAS 5.0.7 (2-D, flujo inestable). Los análisis de ruptura se realizaron en 4 ubicaciones a lo largo del Sistema de Diques Portugués y Bucaná; en 2 lugares a lo largo de los sistemas de dique Portugués Alto Oeste, Bucaná Este y el Sistema de Amarre de Diques Portugués Norte; y en 1 lugar en los sistemas de dique de la Cuenca Alta de Escombros del Bucaná y Bayagán Norte. El ancho de ruptura varió de 140 pies a 400 pies. Las ubicaciones de las rupturas se desarrollaron solo con fines de análisis y no pretenden indicar un desarrollo de ruptura histórico o futuro. Todas las áreas de ruptura con inundación con 1 por ciento de probabilidad anual fueron compuestas para desarrollar la representación visual final de los resultados del Procedimiento de Inundación Basado en Estructuras. Las ubicaciones de las rupturas desarrolladas para este modelo se presentan en la Figura 7.

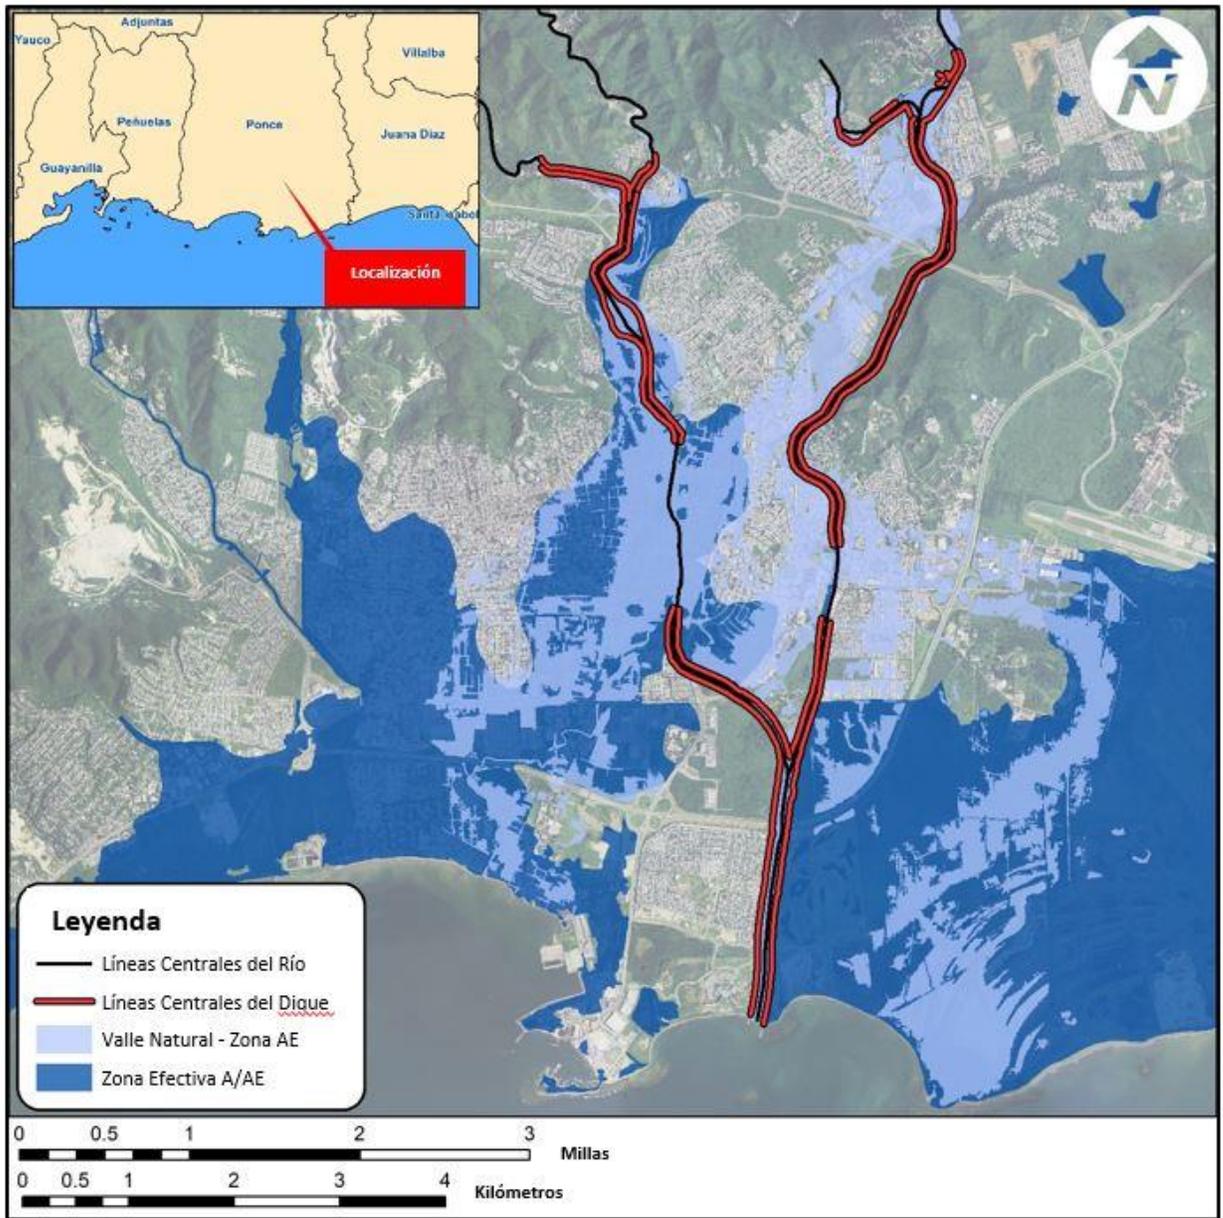
Figura 8: Procedimiento de Valle Natural

Los resultados del procedimiento de Valle Natural identifican el riesgo potencial de inundación si los sistemas de diques no proporcionan reducción de riesgo de inundación durante el evento de inundación base. Como se describe en la Sección 5.2 de este informe, el mapa de inundación representa el resultado compuesto de los Procedimientos de Valle Natural independientes. La Figura 8 ilustra el área de inundación aproximada para la inundación con 1 por ciento de probabilidad anual, utilizando el Procedimiento de Valle Natural dentro de las áreas afectadas por diques. La Figura 9 muestra la cuadrícula de profundidad aproximada usando el Procedimiento de Valle Natural dentro de las áreas impactadas por los diques.

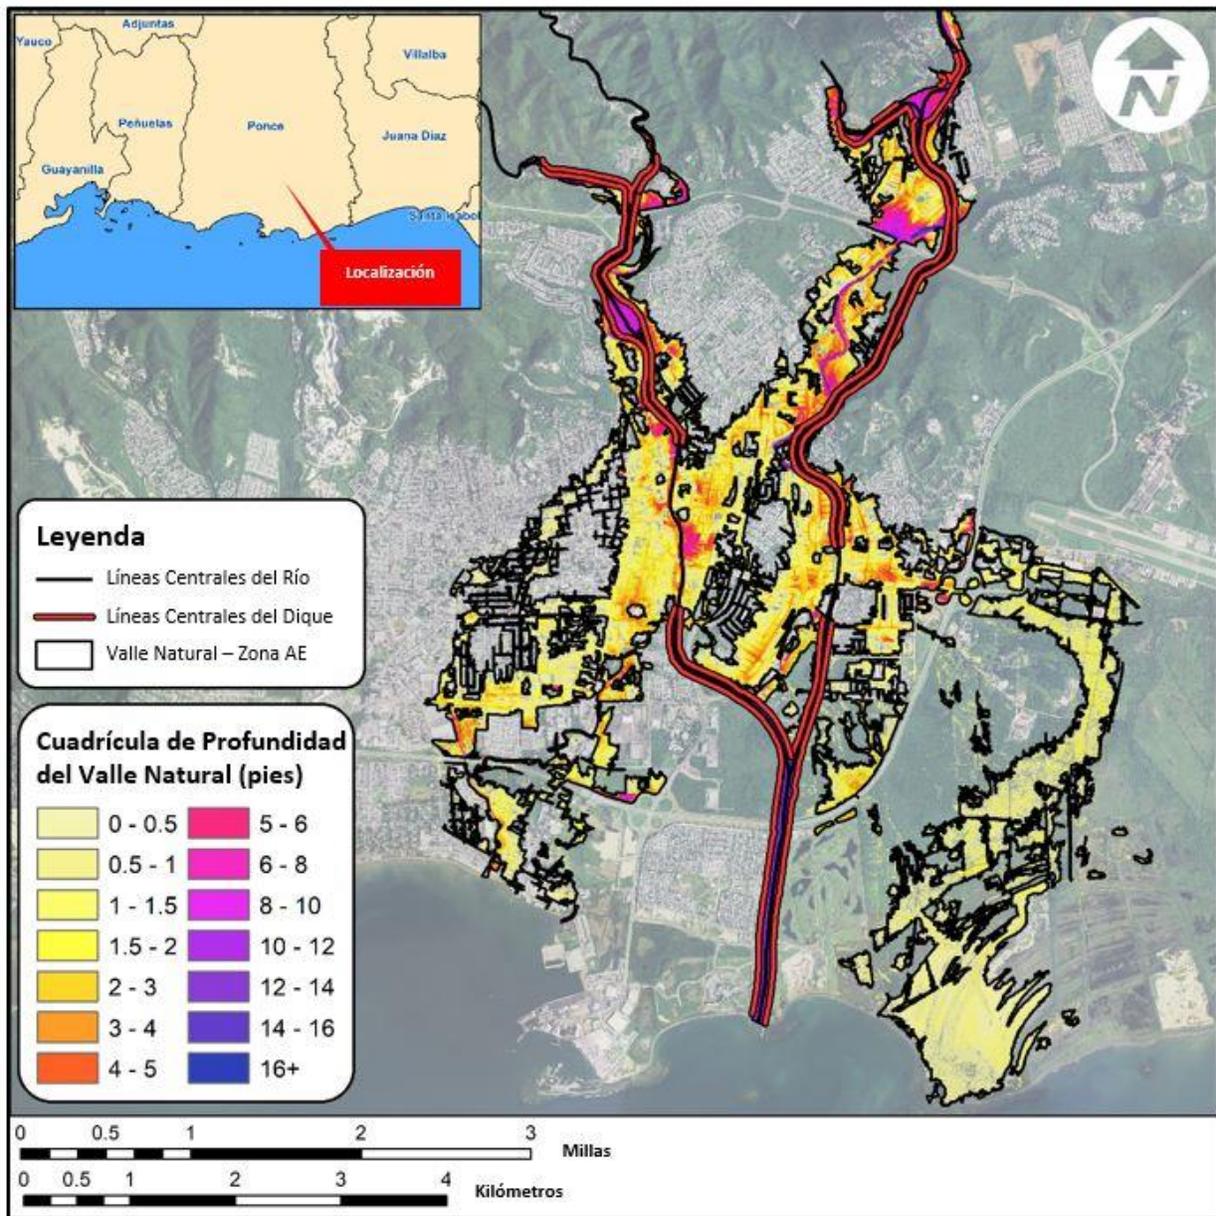
Figura 9: Cuadrícula de Profundidad del Procedimiento de Inundación de Valle Natural

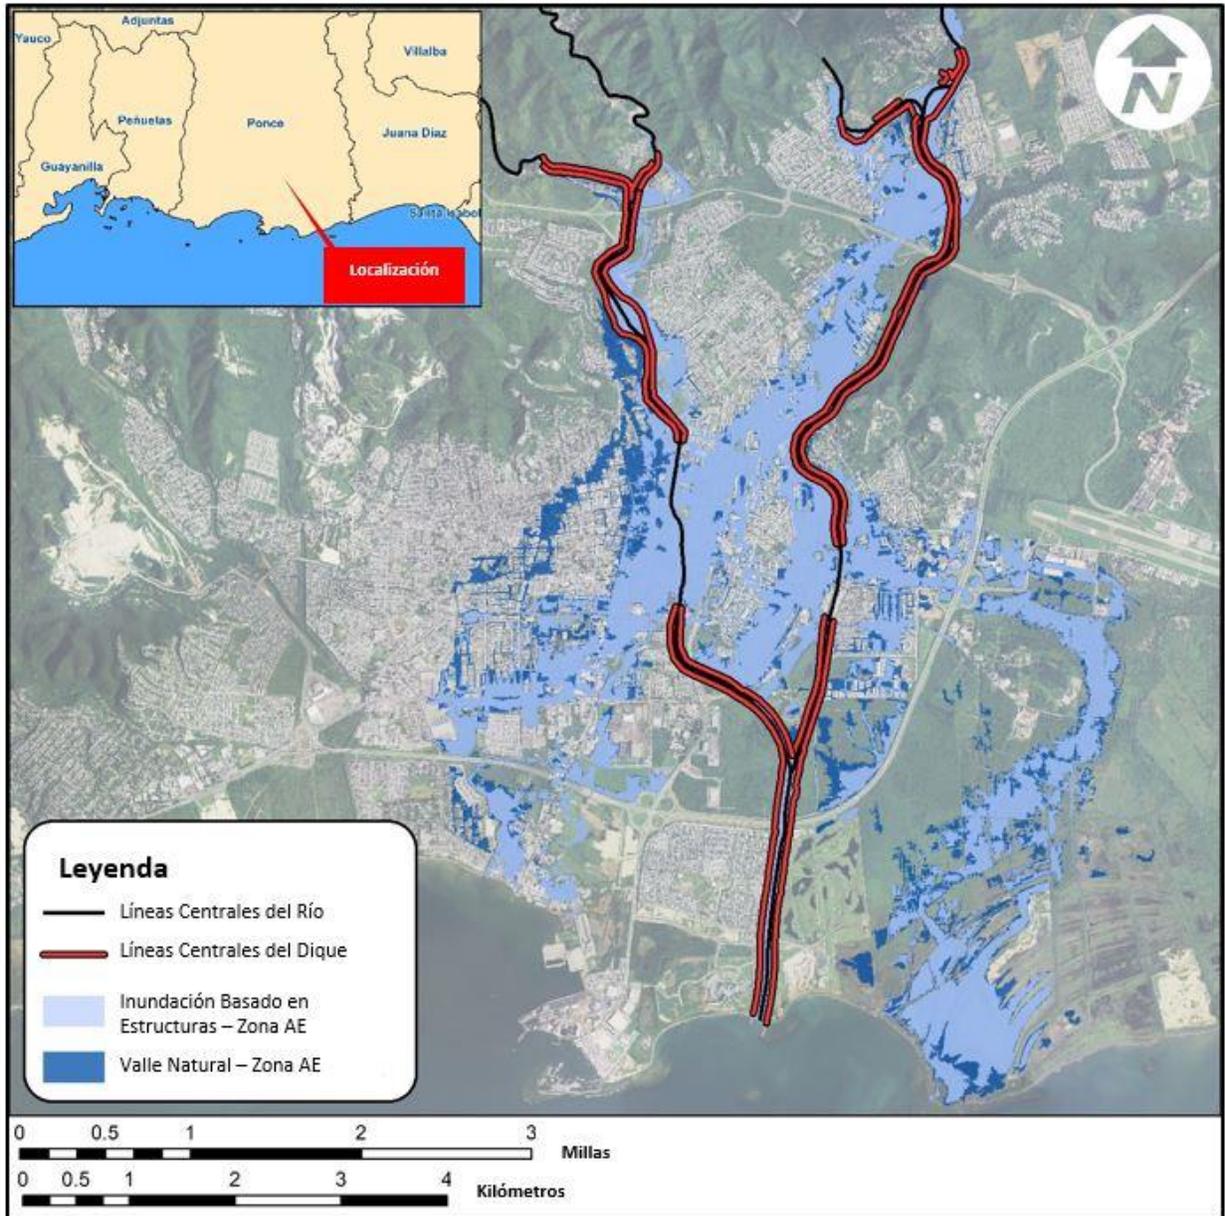
Figura 10: Procedimiento de Inundación de Estructuras

Los resultados compuestos del Procedimiento de Inundación Basado en Estructuras, que se muestran en la Figura 10 y la Figura 11, producen un área de inundación en las áreas afectadas por los diques, similar a la del Procedimiento de Valle Natural. El Procedimiento de Inundación Basado en Estructuras produjo un área de inundación ligeramente menor que el Procedimiento de Valle Natural. Dado que no ha habido rupturas históricas en ninguno de los sistemas de diques estudiados en el Proyecto de los Ríos Portugués y Bucaná, el Procedimiento de Valle Natural se utilizara para ilustrar el peligro de inundación de diques si se considera que los datos están incompletos o no se proporcionan datos adicionales del sistema de diques.

Los funcionarios de la comunidad y los administradores de emergencias pueden usar los resultados del Procedimiento de Inundación Basado en Estructuras para informar la planificación de acciones de emergencia y la divulgación a los residentes que viven y trabajan dentro del área afectada por los diques. El Procedimiento de Inundación Basado en Estructuras es un recordatorio importante de que, si se produce una falla en un sistema de diques, las áreas a lo largo o cerca del tramo tienen un mayor riesgo de flujo de alta velocidad e inundación, lo que podría ocurrir con poca o ninguna advertencia.

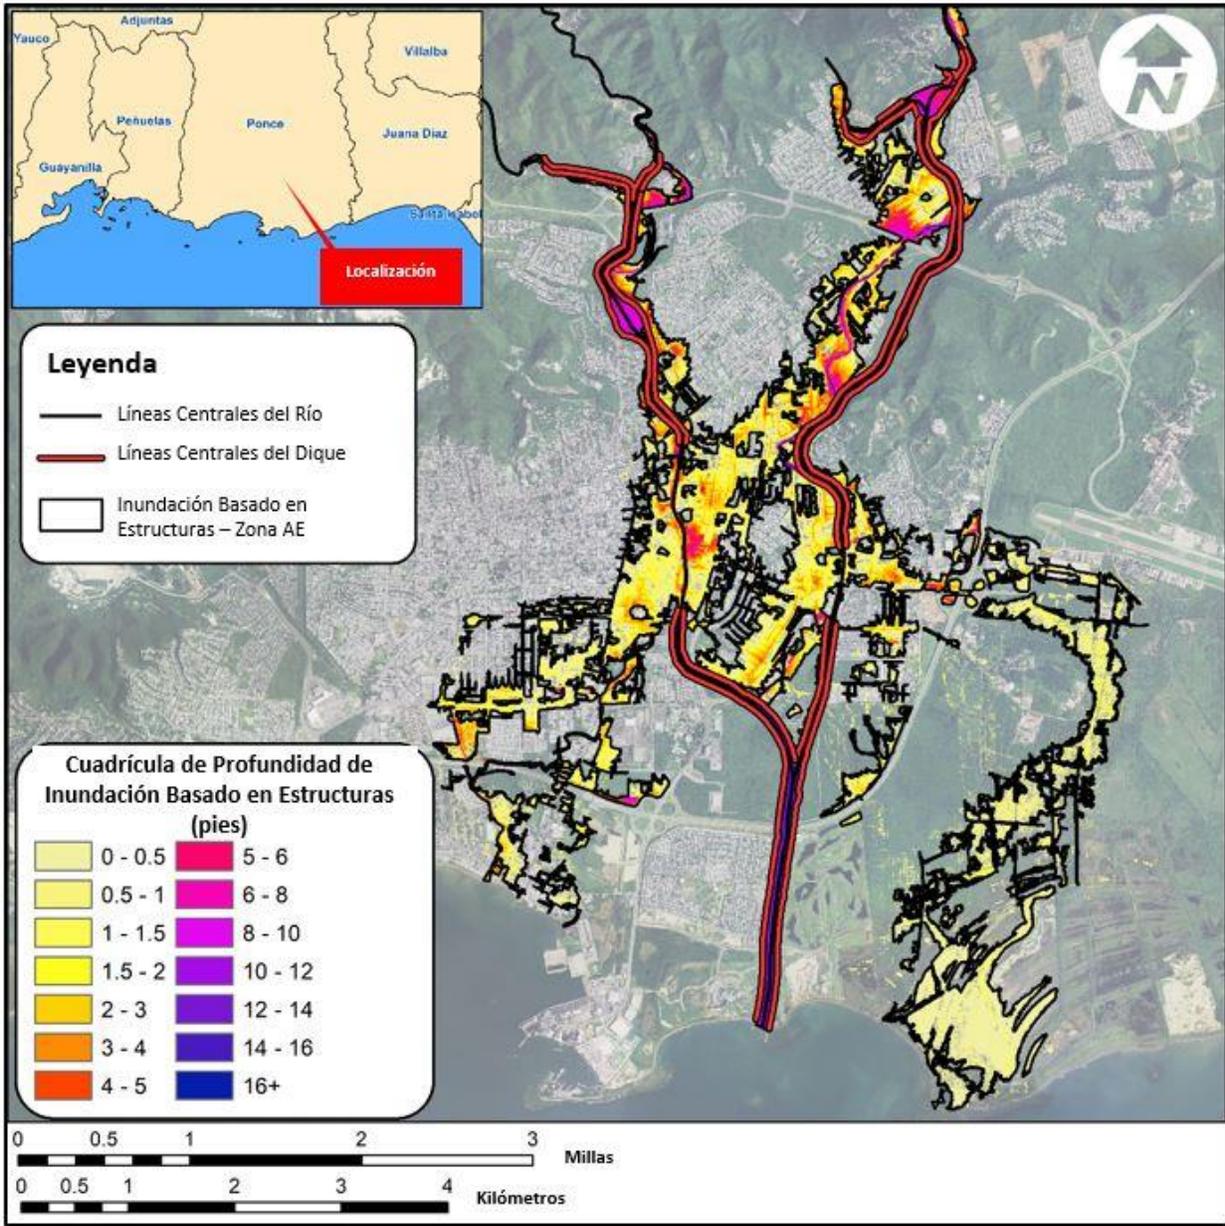
Figura 11: Cuadrícula de Profundidad del Procedimiento de Inundación de Estructura
